BUENOS AIRES, 07 de Agosto de 2013

Tengo el agrado de dirigirme a usted en relación al siniestro acaecido en el día de ayer, 06 de Agosto del año en curso, en el inmueble sito en la calle SALTA N° 2137 de esa Ciudad de Rosario.

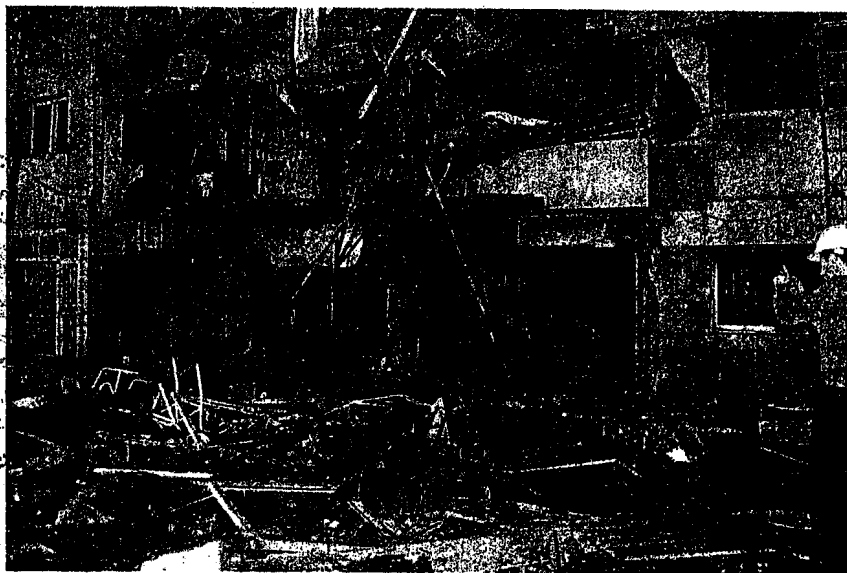
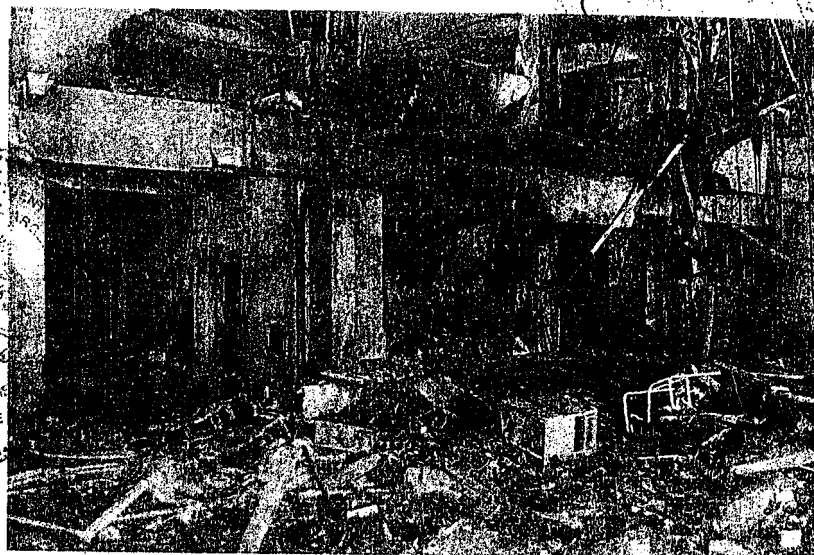
Que en el lugar del siniestro, se erige una construcción de mediana data, que consta de planta baja, dos subsuelos y nueve pisos superiores, conformado por tres cuerpos edilicios contruidos mediante estructura de hormigón armado con paredes divisorias y perimetrales de mampostería de ladrillos y losa, destinado en su totalidad a casa de departamentos.

Como resultado de dicha inspección ocular y en virtud a la observación de los daños relevados, pudo determinarse que los mismos se corresponderían con la concreción de una explosión de volumen con su consiguiente generación de efectos térmicos y posterior desplazamiento de masa molecular (ondas de choque), que derivaron a su vez en efectos mecánicos que provocaron el colapso estructural del segundo cuerpo del edificio y la proyección de elementos y componentes del mismo (efecto de metralla).

Dicho derrumbe, dejó reducido a escombros la losa de los respectivos entrepisos quedando virtualmente apilados junto con la mampostería, instalaciones y mobiliarios conformantes.

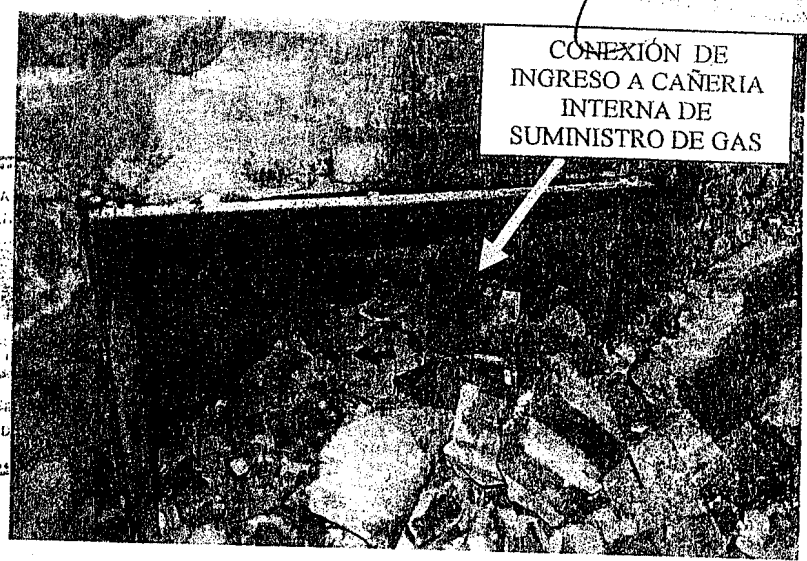
CONEXIÓN DE  
INGRESO A CAÑERÍA  
INTERNA DE  
SUMINISTRO DE GAS

La situación obrante, propició que se llevaran adelante las tareas de retiro de escombros a los fines de dejar al descubierto todo el sistema en su conjunto.
